VLIV PORUCH SONDY SONOGRAFU NA KVALITATIVNÍ PARAMETRY ULTRAZVUKOVÉHO B-OBRAZU

Vachutka J.¹, Doležal L.²

¹Ústav lékařské biofyziky, LF UP v Olomouci

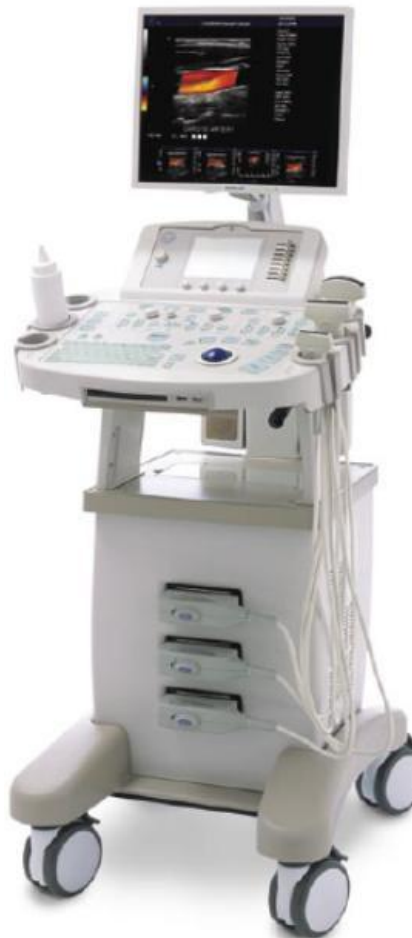
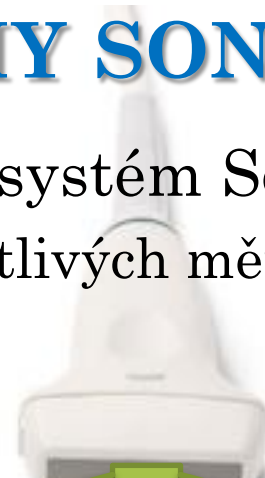
SIMULACE PORUCHY SONDY

- diagnostický ultrazvukový systém Sonix RP
 - software pro vypínání jednotlivých měničů sondy

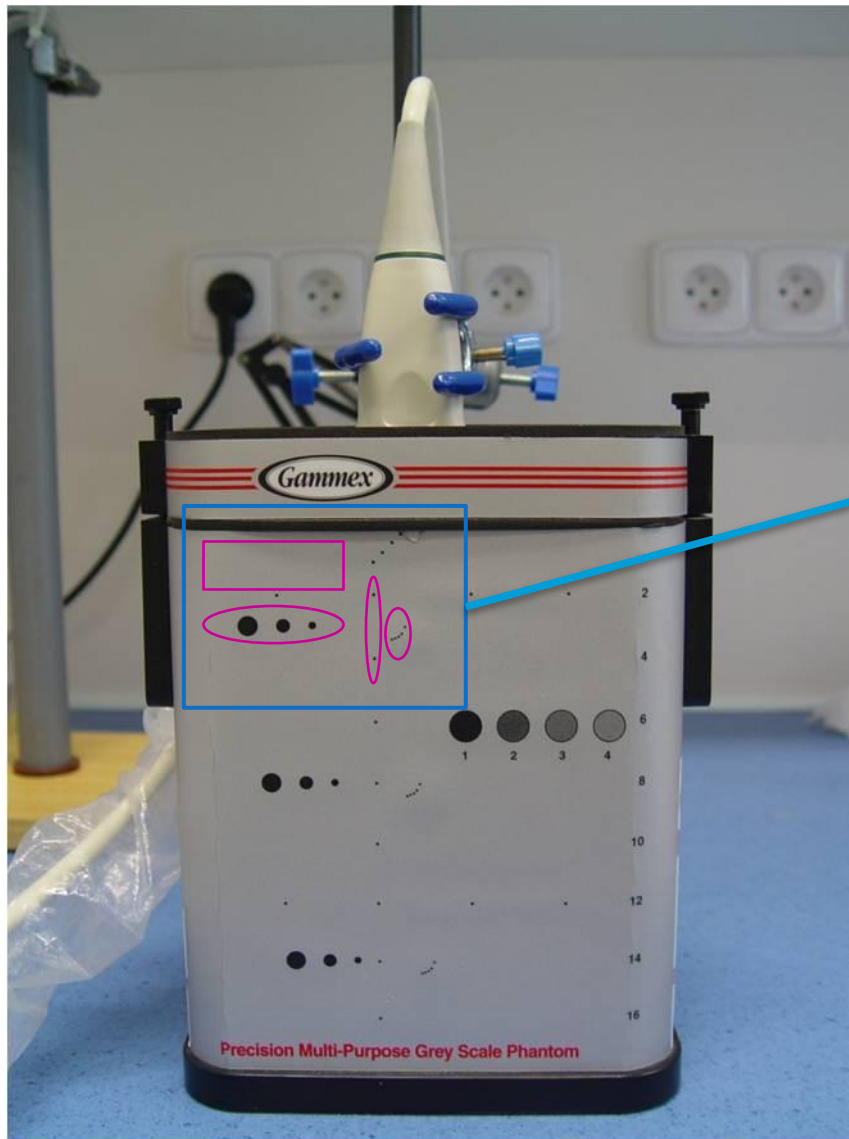
FANTOM GAMMEX RMI 403GS LE

○ **axiální rozlišení**

○ **uniformita obrazu**

○ **zobrazování cyst**

○ **laterální rozlišení +
vertikální měření**

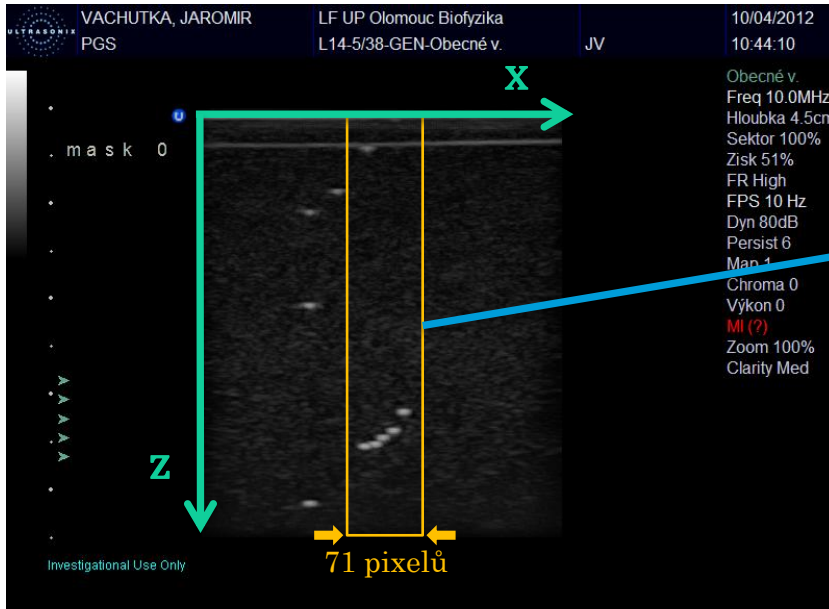
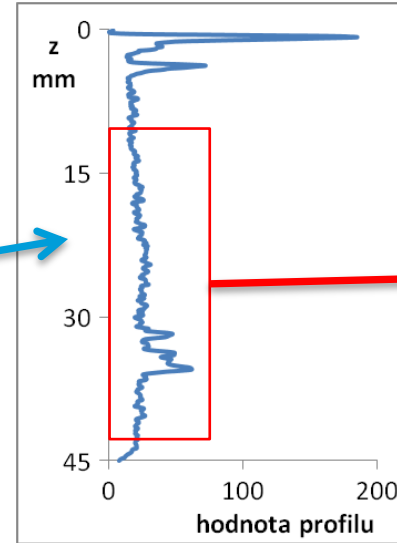
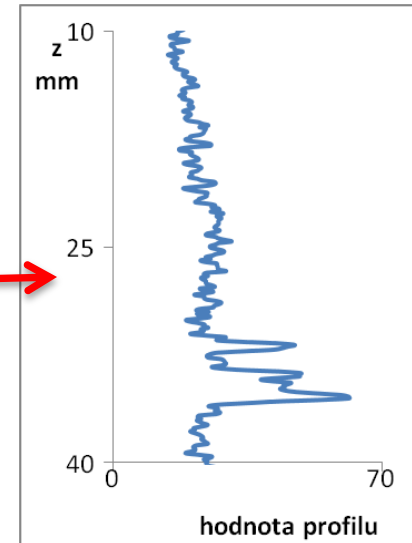
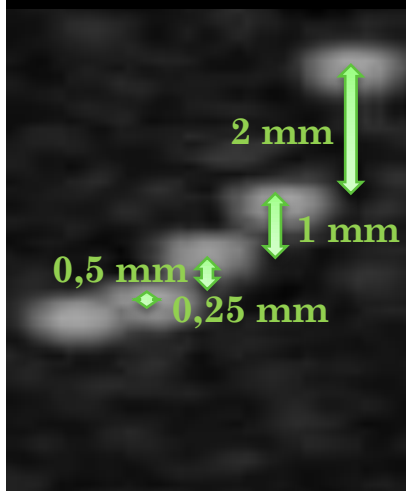
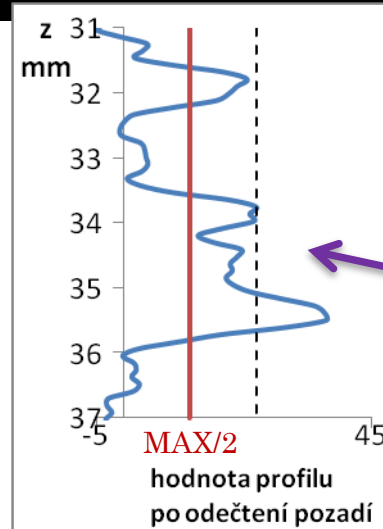
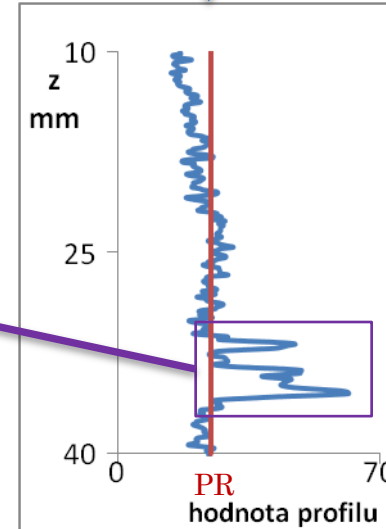
AXIÁLNÍ ROZLIŠENÍ – ANALÝZA OBRAZU

odečtení pozadí (PR)

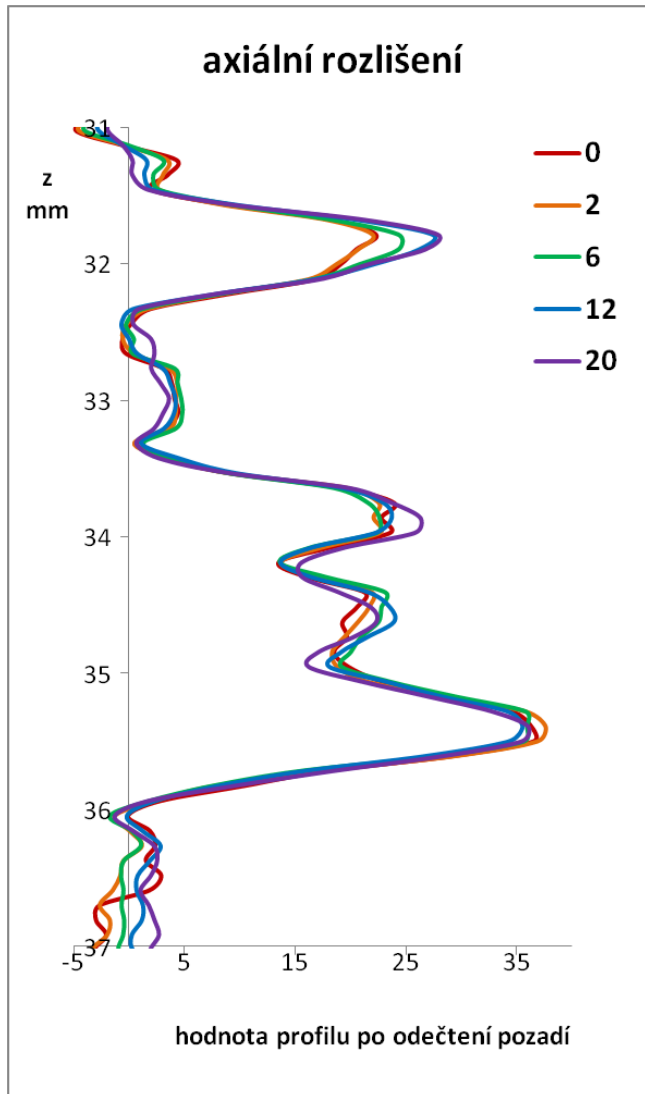
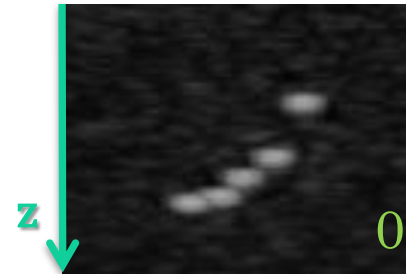
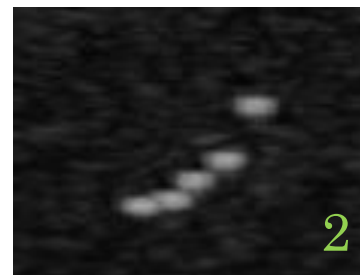
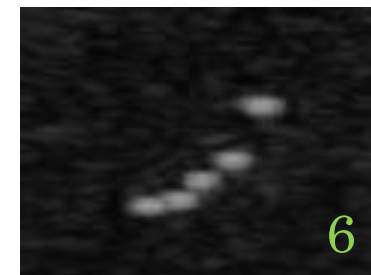
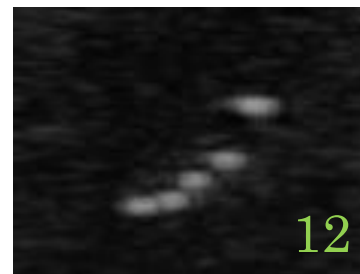
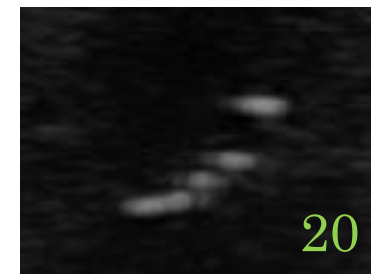
AXIÁLNÍ ROZLIŠENÍ – VÝSLEDKY

- axiální rozlišení není tímto typem poruchy sondy prakticky vůbec ovlivněno

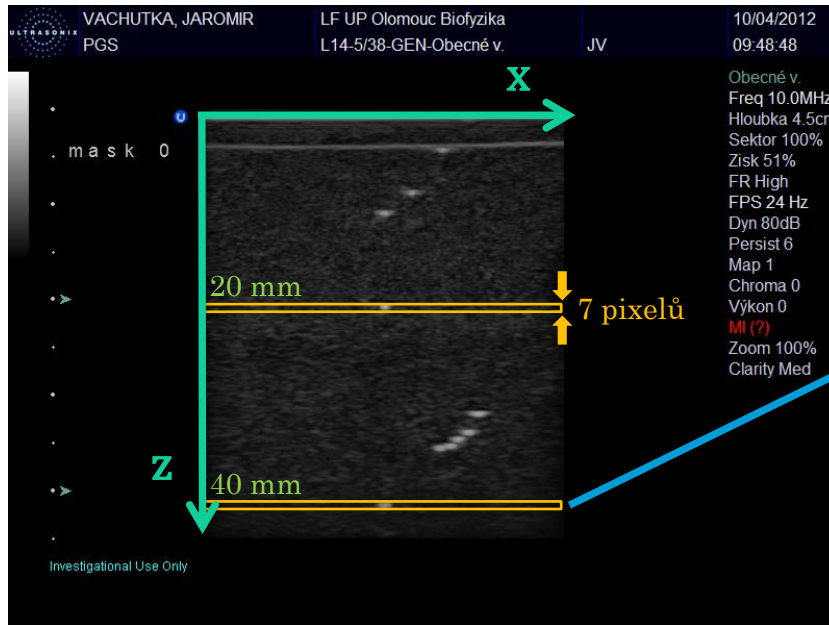
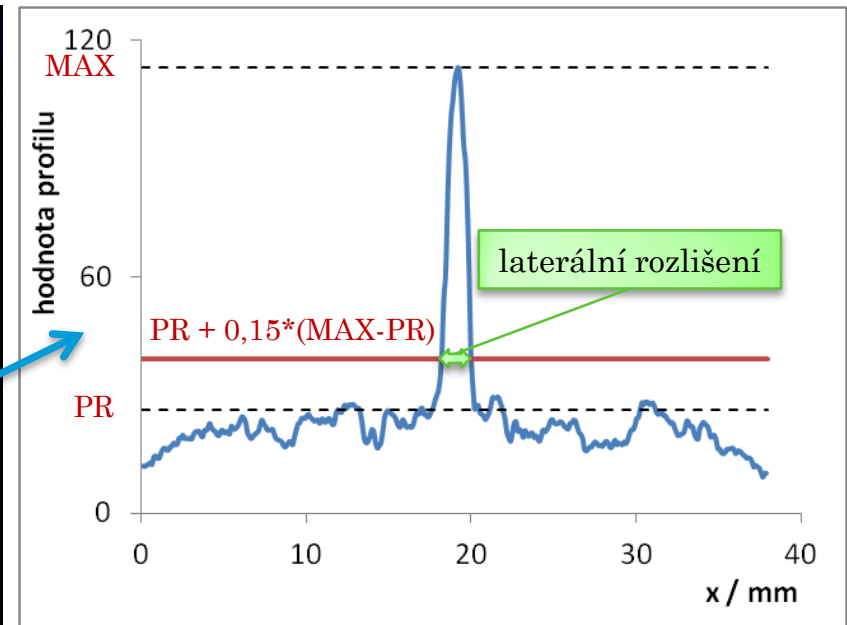
LATERÁLNÍ ROZLIŠENÍ – ANALÝZA OBRAZU

- určování laterálního rozlišení v 15 % výšky maxima dobře odpovídá zrakovému vjemu (při použitém způsobu zpracování obrazu)

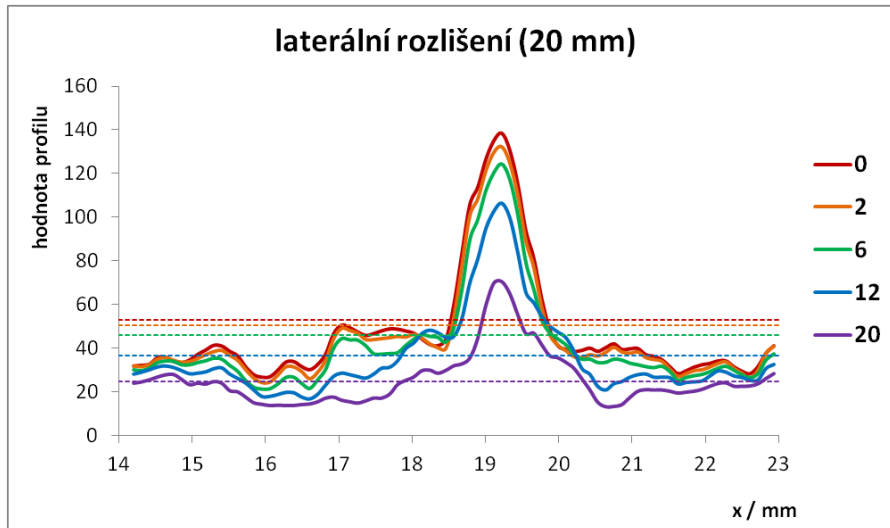
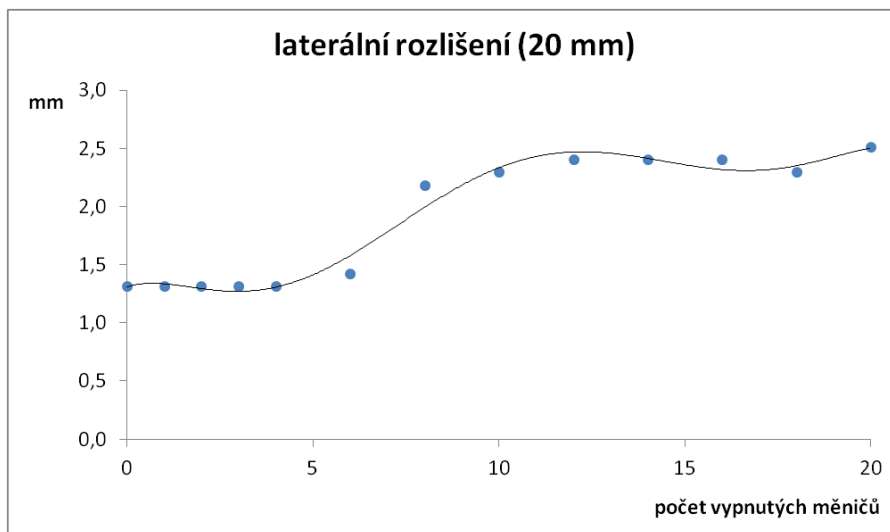
LATERÁLNÍ ROZLIŠENÍ – VÝSLEDKY (20 mm)

- do 6 vypnutých měničů nedochází k výrazné změně laterálního rozlišení
- pro 20 vypnutých měničů se laterální rozlišení snížilo z 1,31 mm na 2,51 mm (o 91%)

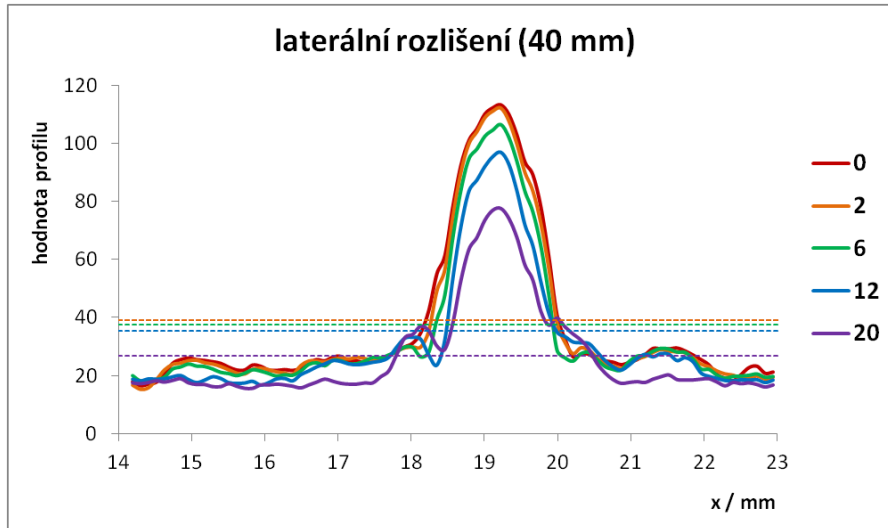
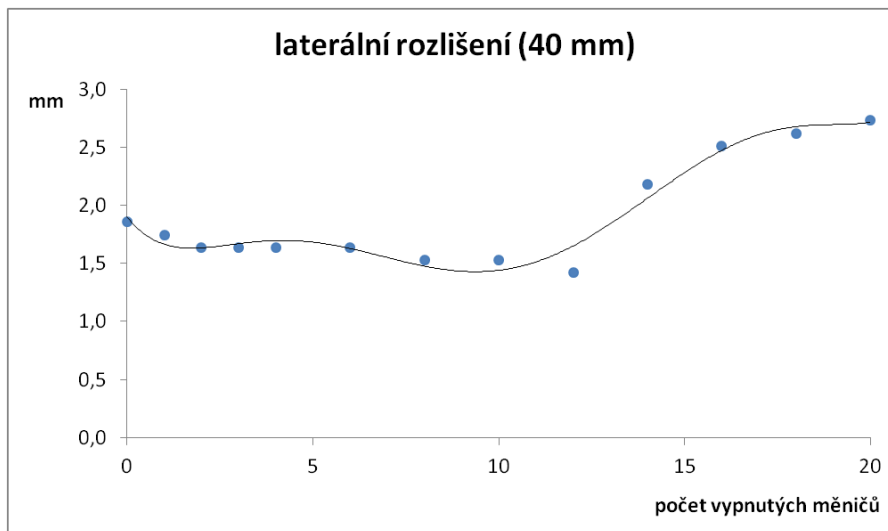
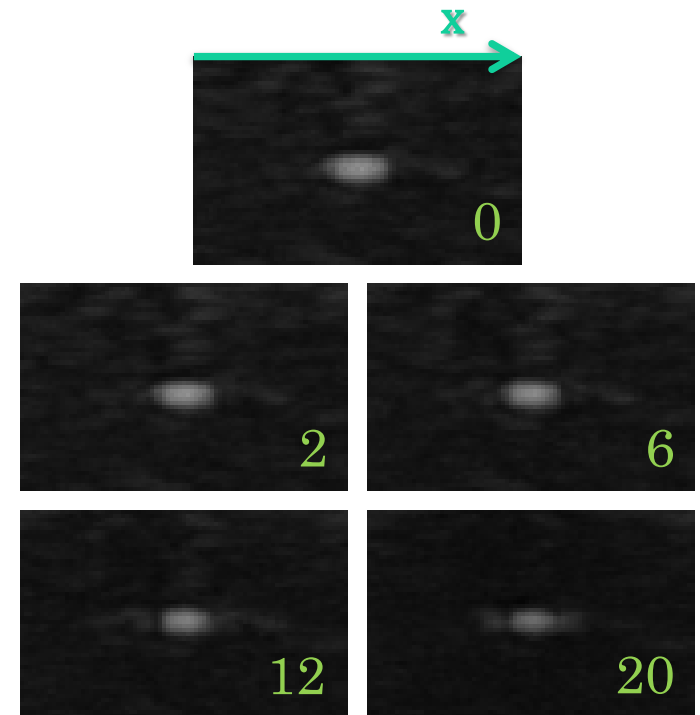
LATERÁLNÍ ROZLIŠENÍ – VÝSLEDKY (40 mm)

- do 12 vypnutých měničů nedochází k výrazné změně laterálního rozlišení
- pro 20 vypnutých měničů se laterální rozlišení snížilo z 1,86 mm na 2,73 mm (o 47%)

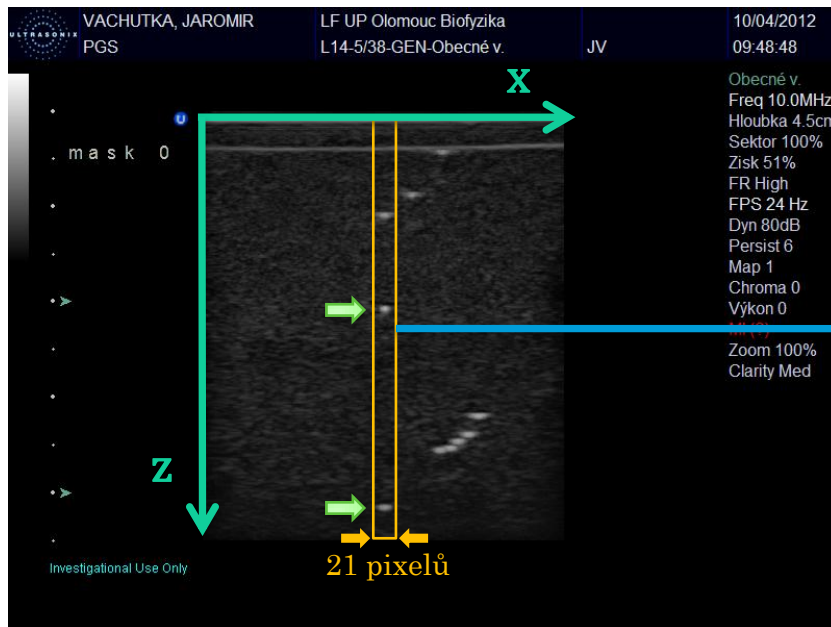
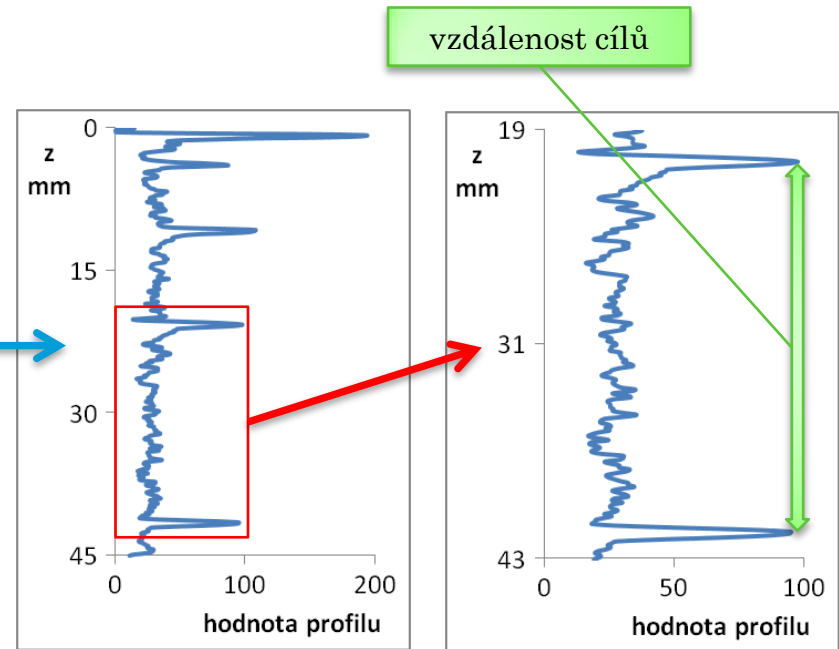
VERTIKÁLNÍ MĚŘENÍ – ANALÝZA OBRAZU

- deklarovaná vzdálenost cílů pro použitý model je 1,94 cm
- naměřená vzdálenost cílů byla 2,08 cm

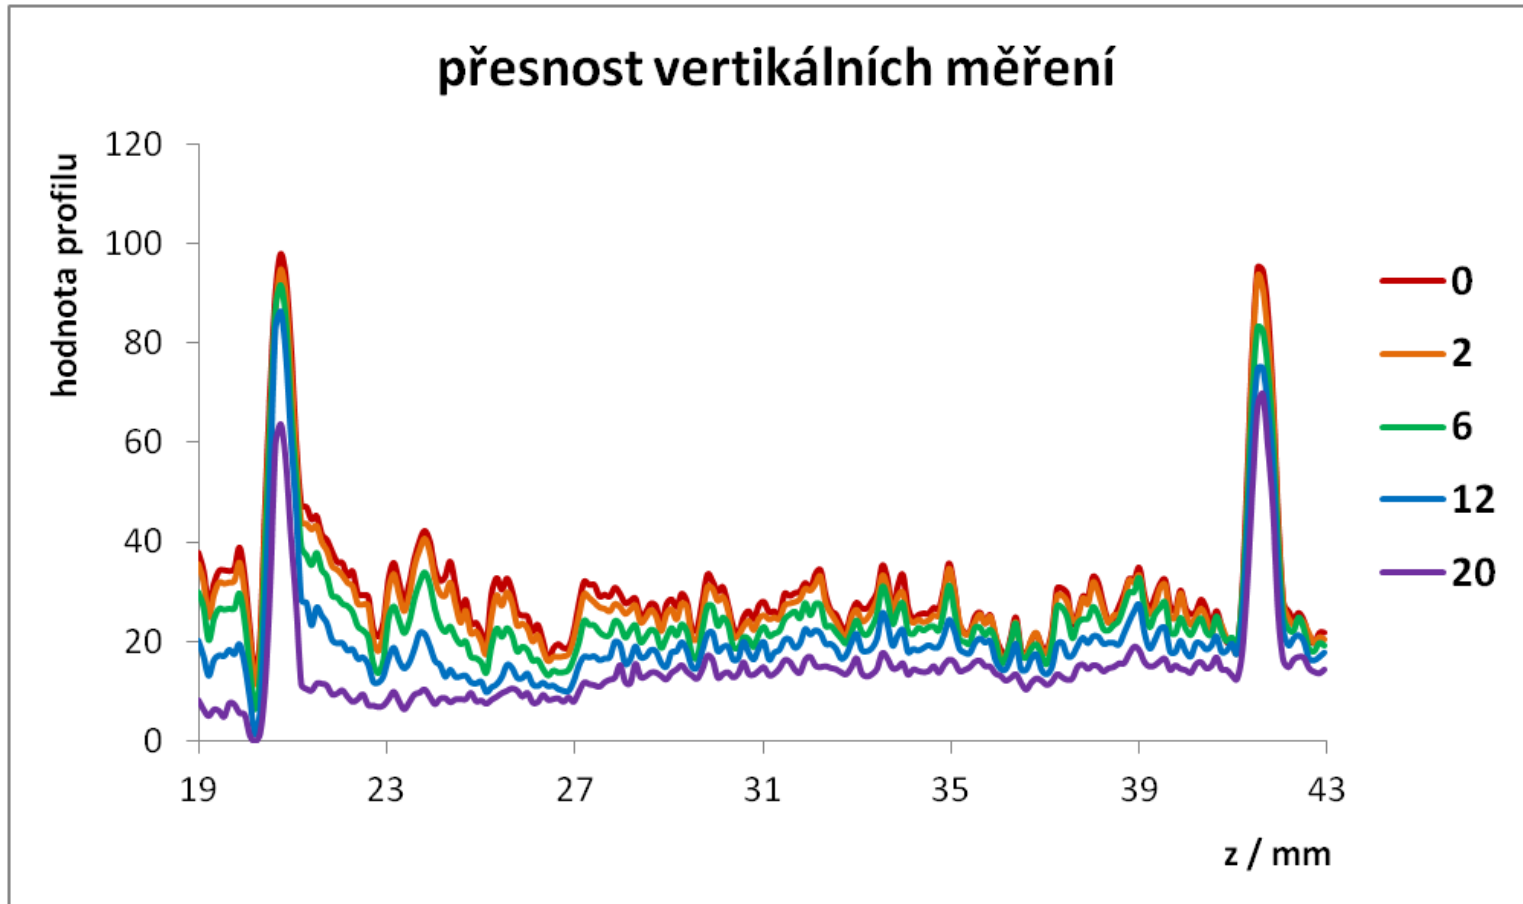
VERTIKÁLNÍ MĚŘENÍ – VÝSLEDKY

- přesnost vertikálních měření není tímto typem poruchy sondy prakticky vůbec ovlivněna

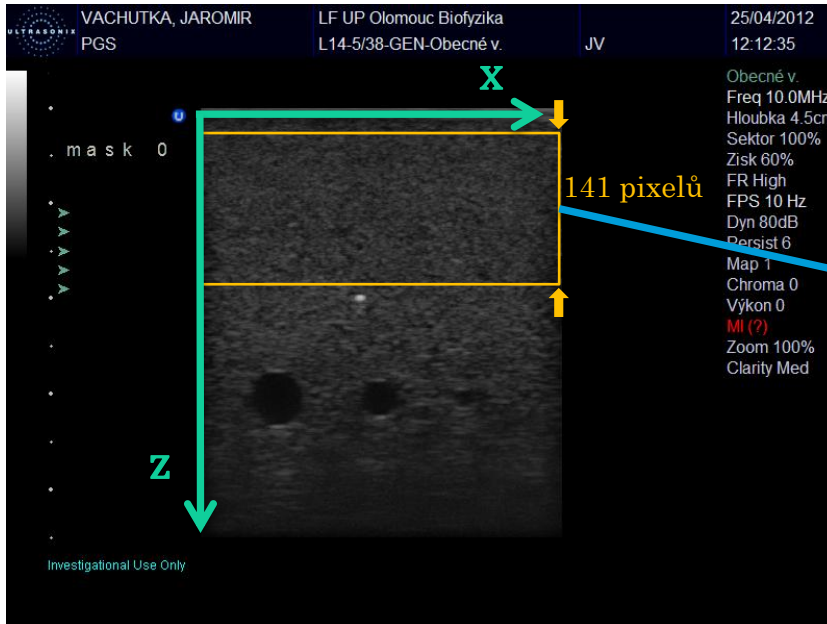
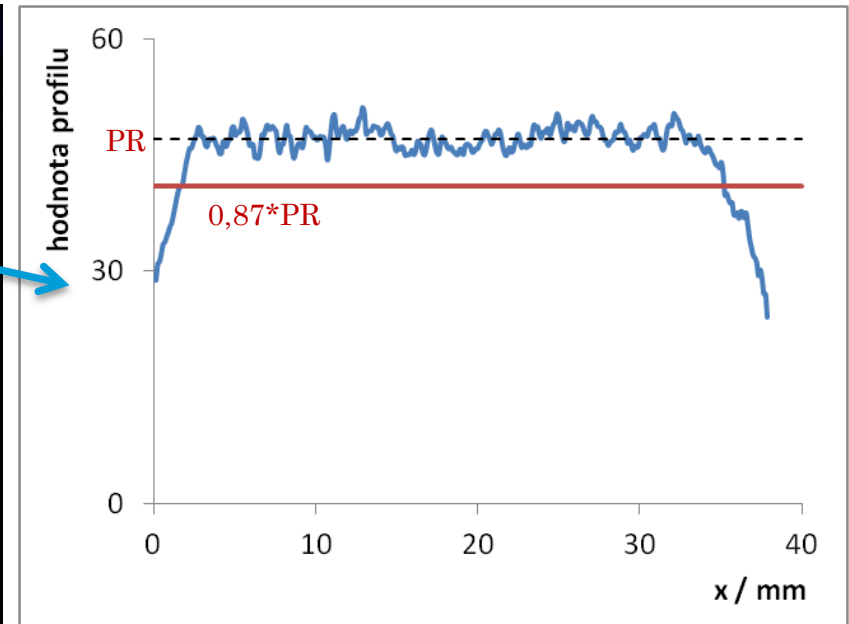
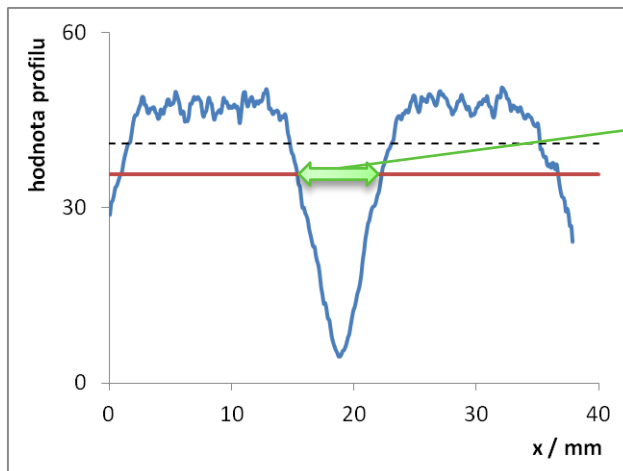
UNIFORMITA OBRAZU – ANALÝZA OBRAZU

šířka oblasti se
sníženou citlivostí

- hladina odpovídající 87 % průměrné hodnoty byla určena experimentálně tak, aby metoda pro určování ztráty uniformity byla co nejcitlivější, ale zároveň aby nedocházelo k falešně pozitivním výsledkům

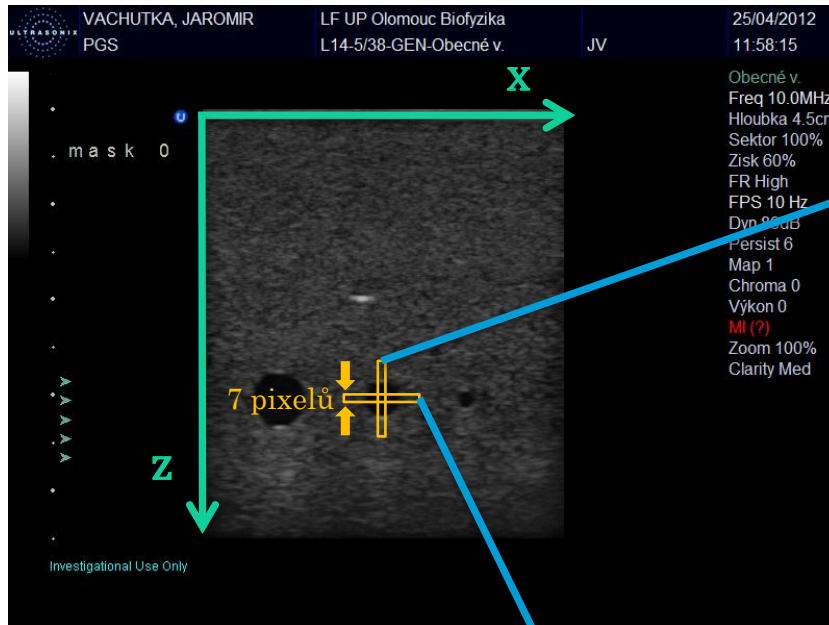
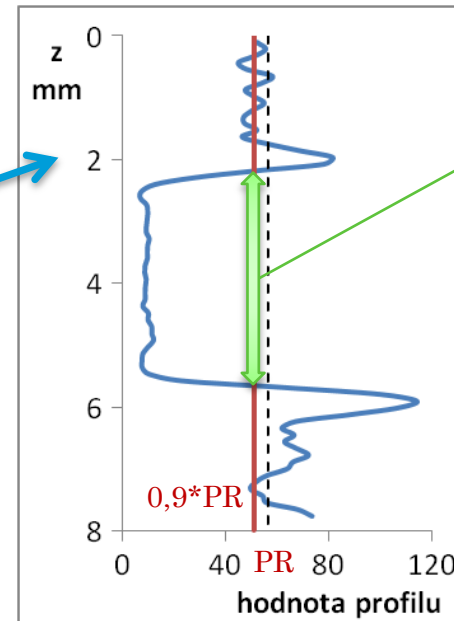
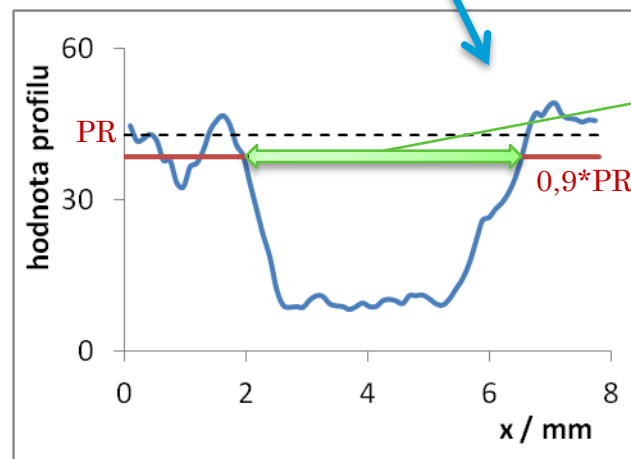
ZOBRAZOVÁNÍ CYST – ANALÝZA OBRAZU

- deklarované parametry cysty:
kruhový průřez o průměru 4 mm
- naměřené hodnoty:
 - výška cysty 3,39 mm
 - šířka cysty 4,48 mm

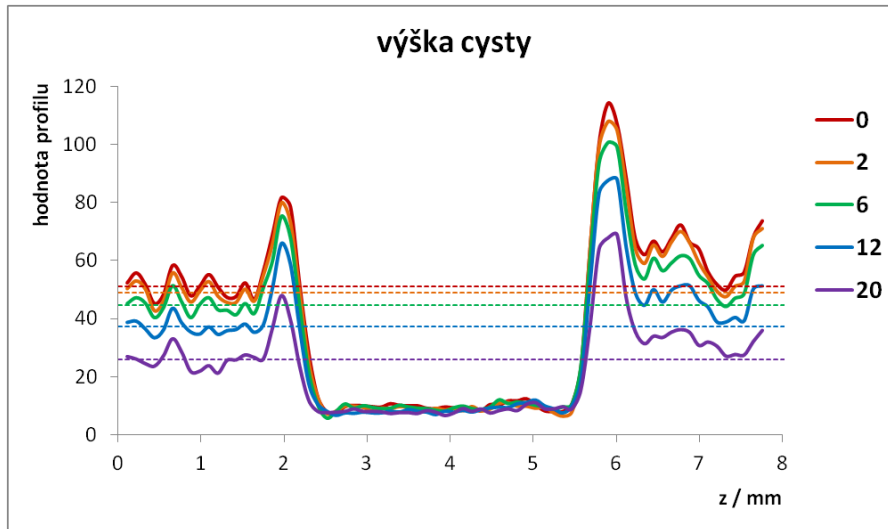
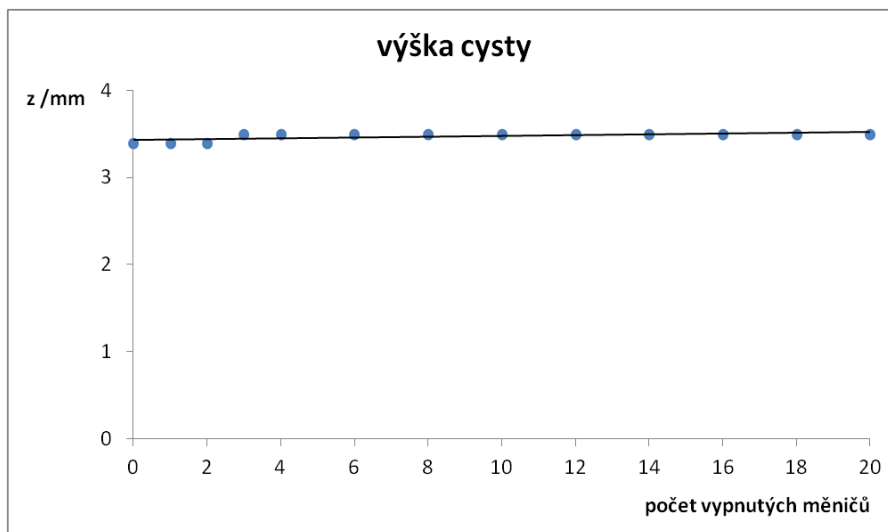
ZOBRAZOVÁNÍ CYST – VÝSLEDKY (VÝŠKA CYSTY)

- pro 20 vypnutých měničů vzrostla výška cysty o 3% (z 3,39 mm na 3,50 mm)

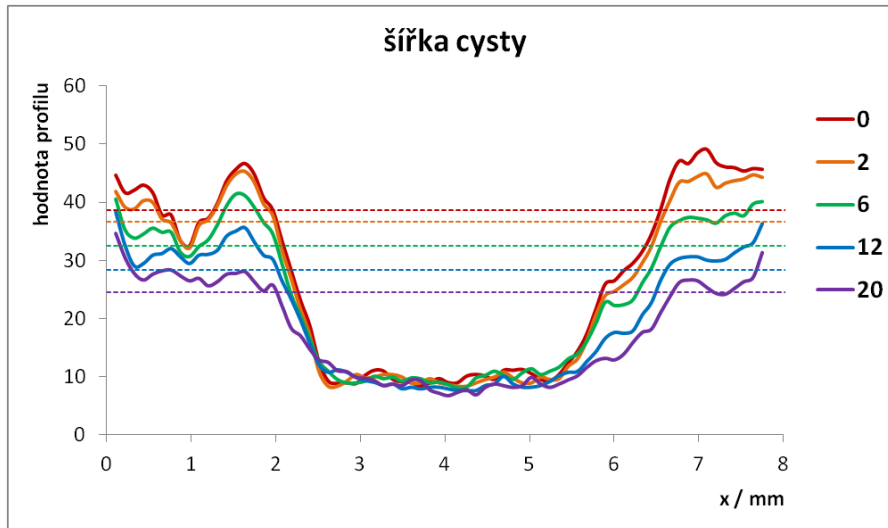
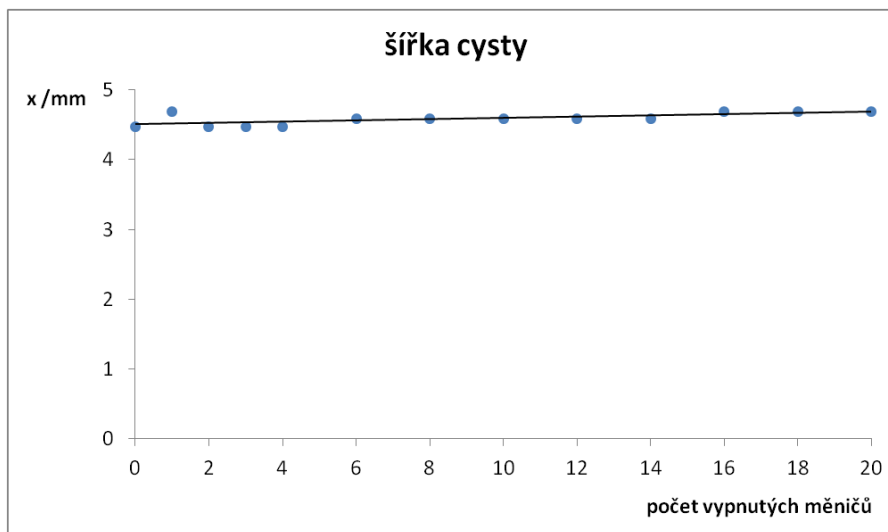
ZOBRAZOVÁNÍ CYST – VÝSLEDKY (ŠÍŘKA CYSTY)

- pro 20 vypnutých měničů vzrostla šírka cysty o 5% (z 4,48 mm na 4,70 mm)
